Översiktlig miljöteknisk markundersökning

Stäketfläcken, Järfälla

GRAP 17283

2017-12-06

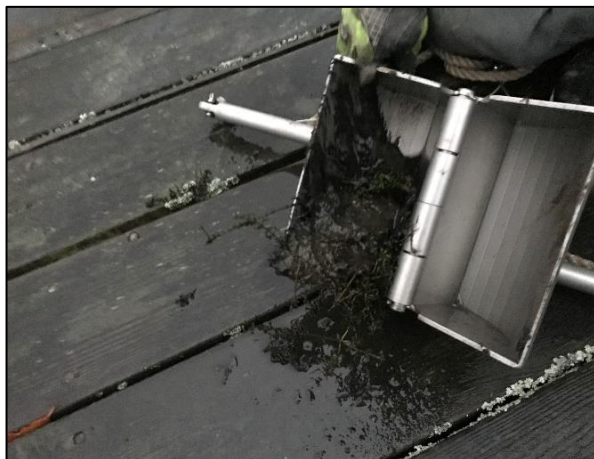
Vid provtagningsplatsen för Sediment 1 var vattendjupet ca 1 m. Provtagningen försvårades av ett tjockt lager av vattenväxter. I vattnet noterades skräp såsom tomburkar, tygsjok och plast. Sedimenten var lösa, mörkfärgade och tycktes övervägande bestå av nedbrutna växtdelar, se Figur 4-1.

Figur 4-1. Sediment 1 utgjordes av en stor andel gamla växtdelar.

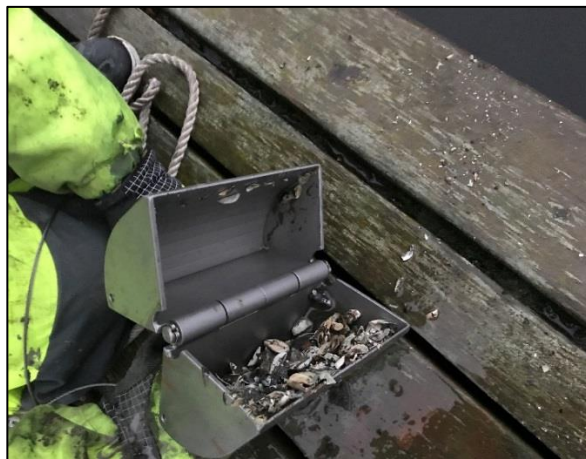
Sedimentprov 2 insamlades från bryggan vid mastkranen, utanför SMS båtuppställningsplatser. Vattendjupet var ca 3 m. Vid första provtagningsförsöket fångades nästan uteslutande musselskal i huggaren. Nästa försök utfördes 2 m längre inåt land, och där bestod provet av ca 50 % musselskal och 50 % av mörkfärgat nedbrutet växtmaterial, se Figur 4-2. Så stor andel som möjligt av skalen sorterades ut innan provet samlades in.

Figur 4-2. I provet Sediment 2 fanns mycket snäckskal i sedimenten.

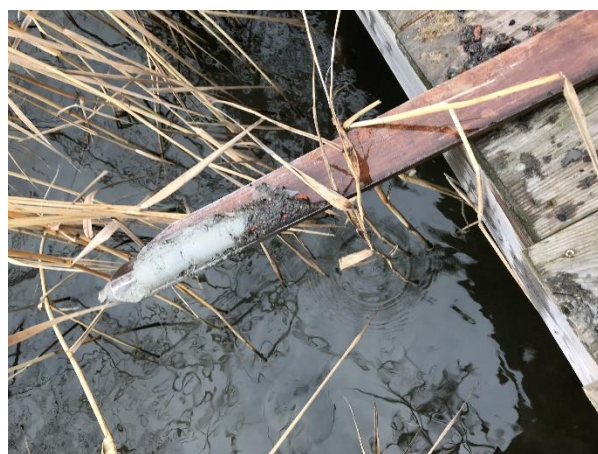
Sedimentprov 3 togs utanför sjömacken. Sedimenten utgjordes av ett 0,05 tjockt lager av sand och grus med inslag av tegel, glas och porslin. Under gruslagret påträffades lera, se Figur 4-3.

Figur 4-3. I Sediment 3 påträffades bl.a. lera.

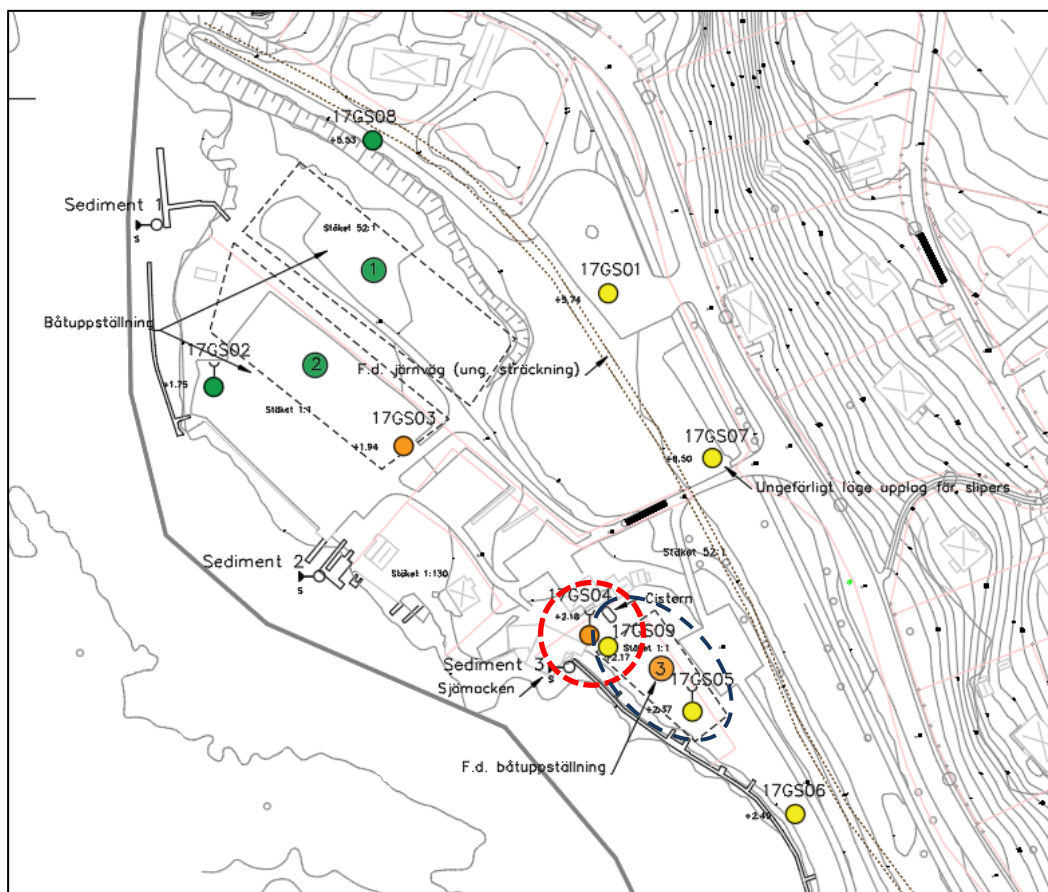
I samlingsprovet från delområde 3, vid de f.d. båtupställningsplatserna, uppmättes halter av barium, bly, koppar och zink överstigande riktvärdena för MKM. Provet togs i översta 0,2 m. Några prover från djupare nivåer insamlades ej.

I anslutning till sjömacken påträffades ett område förorenat av petroleumkolväten. I 17GS04 (1,0–1,5 m) uppmättes både alifater, aromater, bensen, xylene och MTBE i halter över de generella riktvärdena för MKM. Halterna avtog på djupet men någon avgränsning erhöles inte. I den översta metern fanns inga indikationer på förekomst av petroleumföreningar. I

Figur 5-2. Resultat av utförda jordanalyser. Grönt visar uppmätta halter under de generella riktvärdena för KM, gult visar uppmätta halter mellan riktvärdena för KM och MKM och orange visar uppmätta halter över de generella riktvärdena för MKM. Två delområden har identifierats med betydligt högre halter än med jämförda riktvärden, dels sjömacken (inringad med rött) och dels den f.d. båtuppställningsplatsen (inringad med blått).

Petroleumföroreningen vid sjömacken behöver avgränsas och föroreningskällan identifieras för att säkerställa att det inte finns ett pågående läckage från t.ex. drivmedelsledningar. Efter detta bör en riskbedömning utföras för att kunna bedöma behovet och omfattningen av eventuella avhjälpandeåtgärder.

Inom gräsytan vid den f.d. båtuppställningsplatsen rekommenderas att området delas in i mindre delområden för att utreda om hela ytan är förorenad eller om det förekommer områden med högre och lägre föroreningshalter. Provtagning från djupare nivåer rekommenderas för att avgränsa föroreningen i djupled.
