Översiktlig radonundersökning

Söderhöjdens skola,
Järfälla kommun

2018-01-26

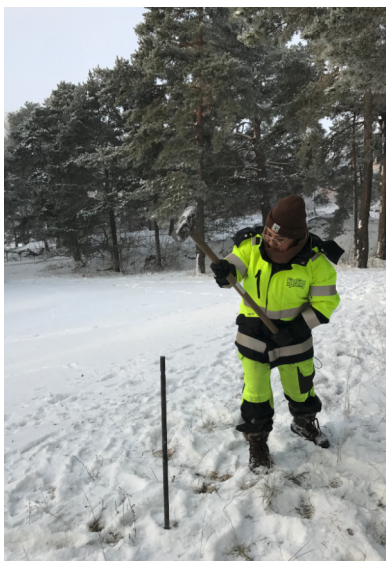
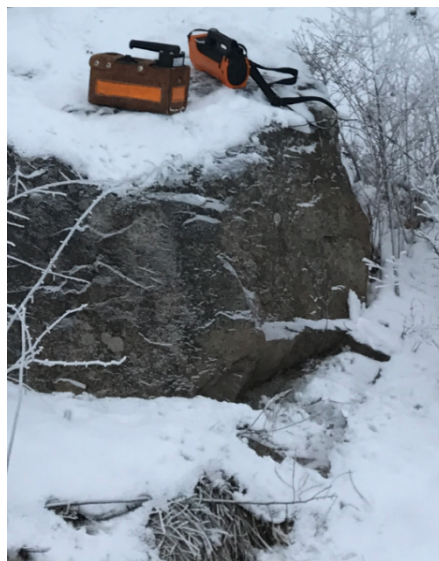
Figur 1 Marken var under provtagningstillfället täckt av snö. Bild till vänster visar förberedelse för mätning av radonhalt i mark. Bild till höger visar mätning av gammastrålning med gammamätare och gammaspektrometer.

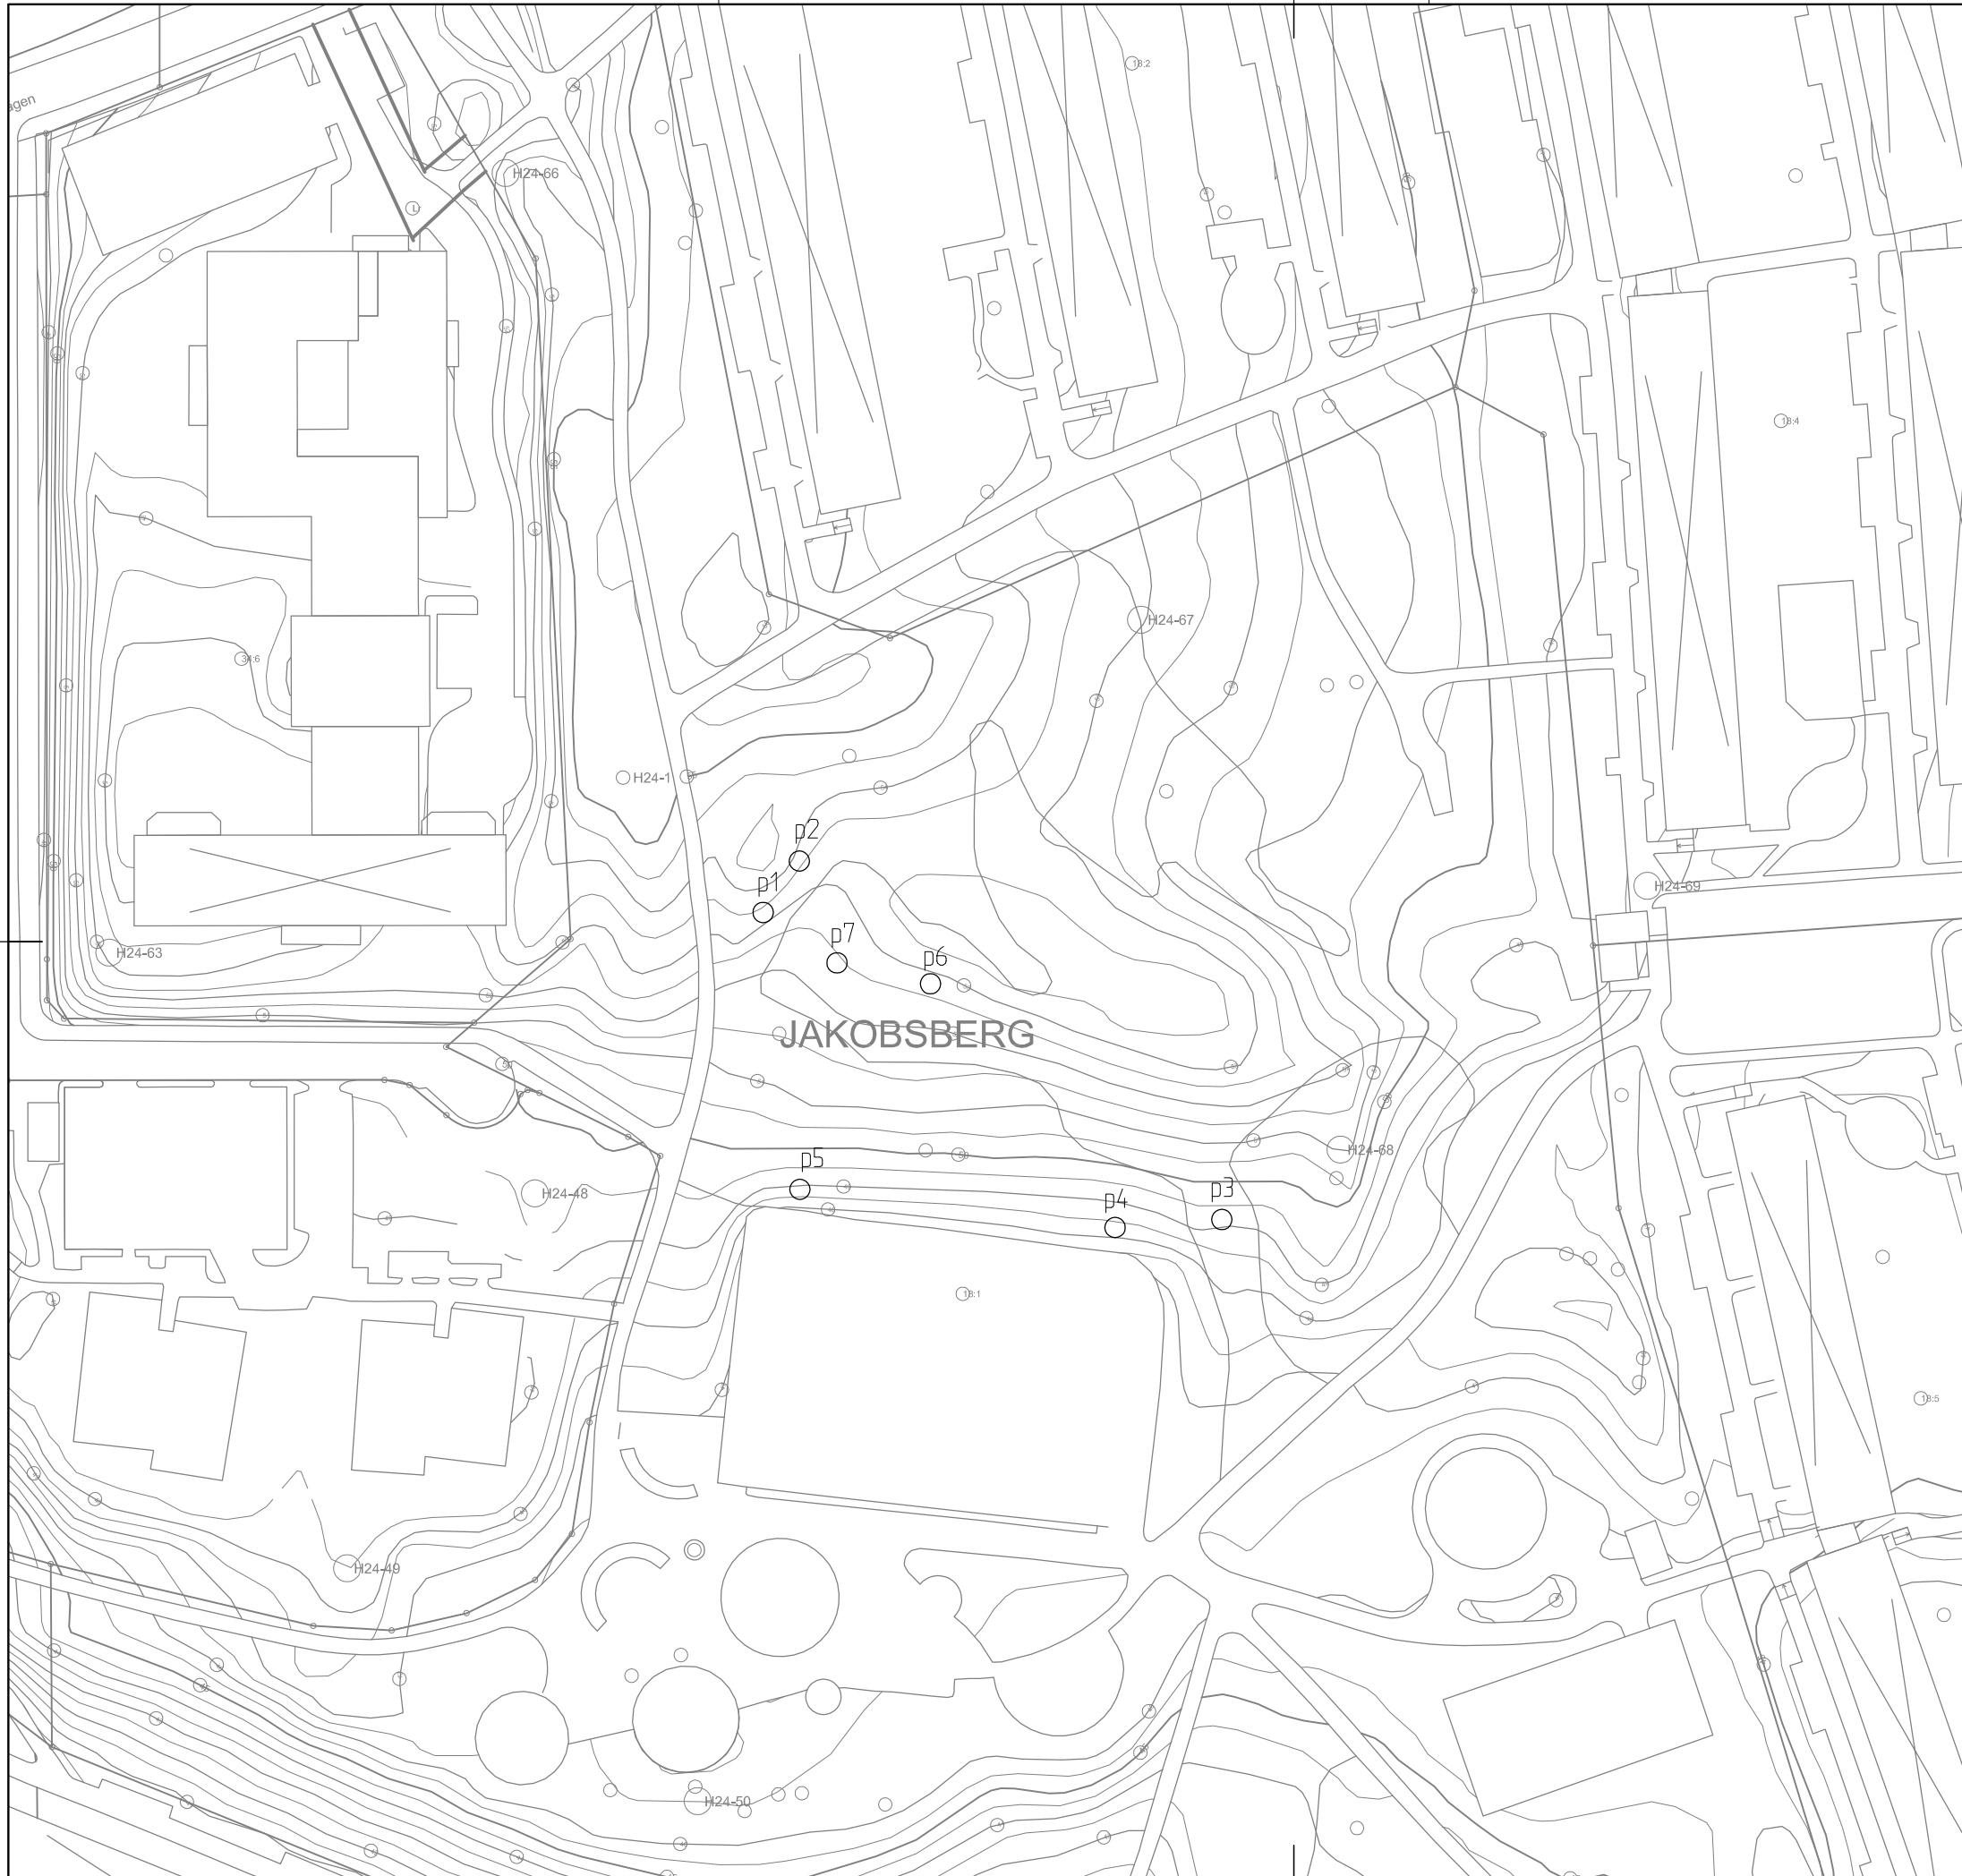
SKALA 1:1000 (A3)	NUMMER BILAGA 1	BET
----------------------	---------------------------	-----

- Gammastrålning från ytor på frilagt berg registrerades med en gammamätare av modellen Scintrex BGS-4 Scintillation counter. Mätresultat anges i mikrosievert per timme ($\mu\text{Sv/h}$). I marken kan gammastrålning komma från tre sönderfallserier: kalium-40, uran-238 och torium-232.
- För att ta reda på vilket/vilka ämnen som bidrar till gammastrålningen mättes halter av kalium-40, uran-238 och torium-232 med hjälp av en gammaspektrometer av modellen Exploranium Super Spec GT 32. Mätningarna utfördes vid sex punkter (p1-p6) på plana ytor av frilagt berg samt på tunt lager av morän ovan berg. För mätpunkters lägen se bilaga 1.
- Radonhalt i mark, ca 0,7 m under markytan, med det direktregistrerande mätinstrumentet Markus 10. Mätningen kunde enbart utföras på en punkt på grund av den bergiga terrängen (p7), se bilaga 1.

I området utfördes mätning av radonhalten i jordluft i en punkt. Antalet mätpunkter begränsades av det grunda jorddjupet inom undersökningsområdet. Den uppmätta halten var 25 kBq/m³ luft, se tabell 4.

Punkt	Radonhalt	Markradonklass
p7	25	Normal
