Översiktlig miljöteknisk markundersökning, Barkarby C, Järfälla kommun

Geosigma AB

2020-02-21 reviderad 2020-05-26

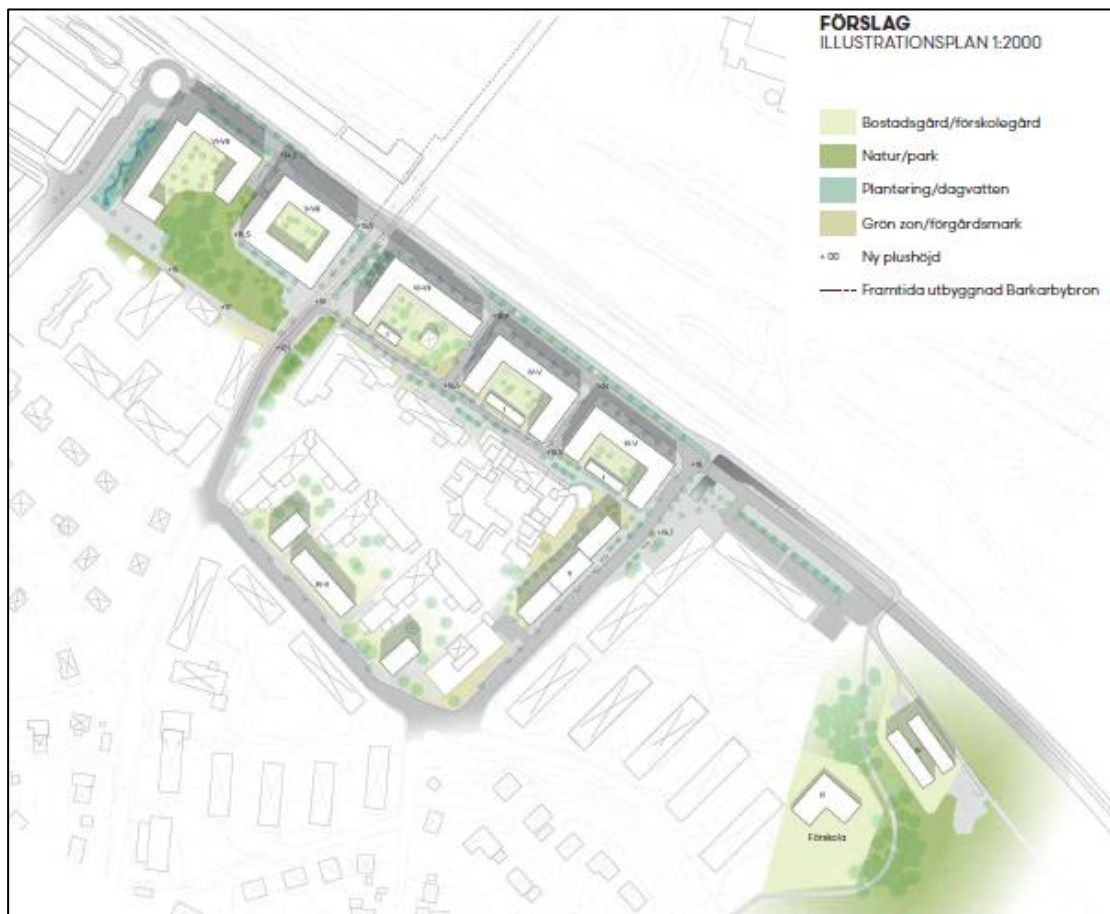
Figur 1. Planskiss för den nya detaljplanen.

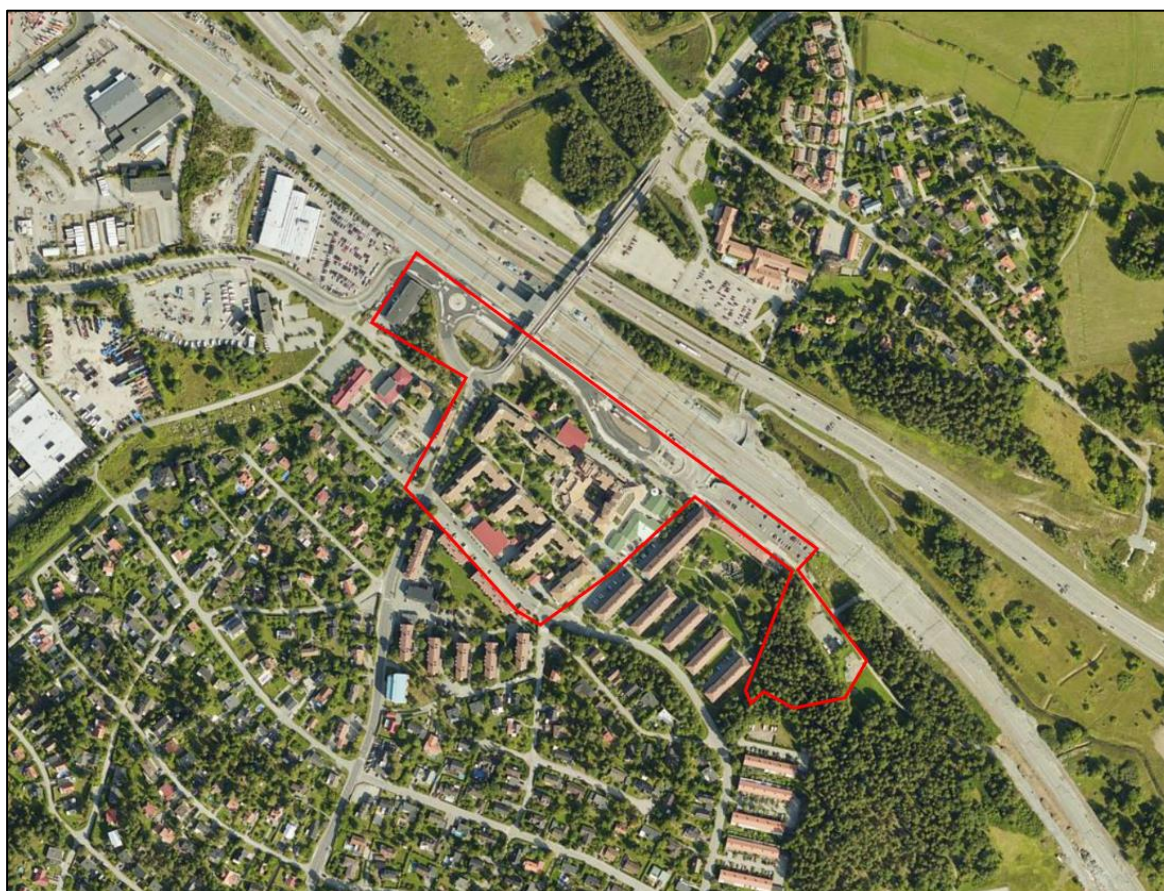
Figur 2. Planområdet (inringat med rött).

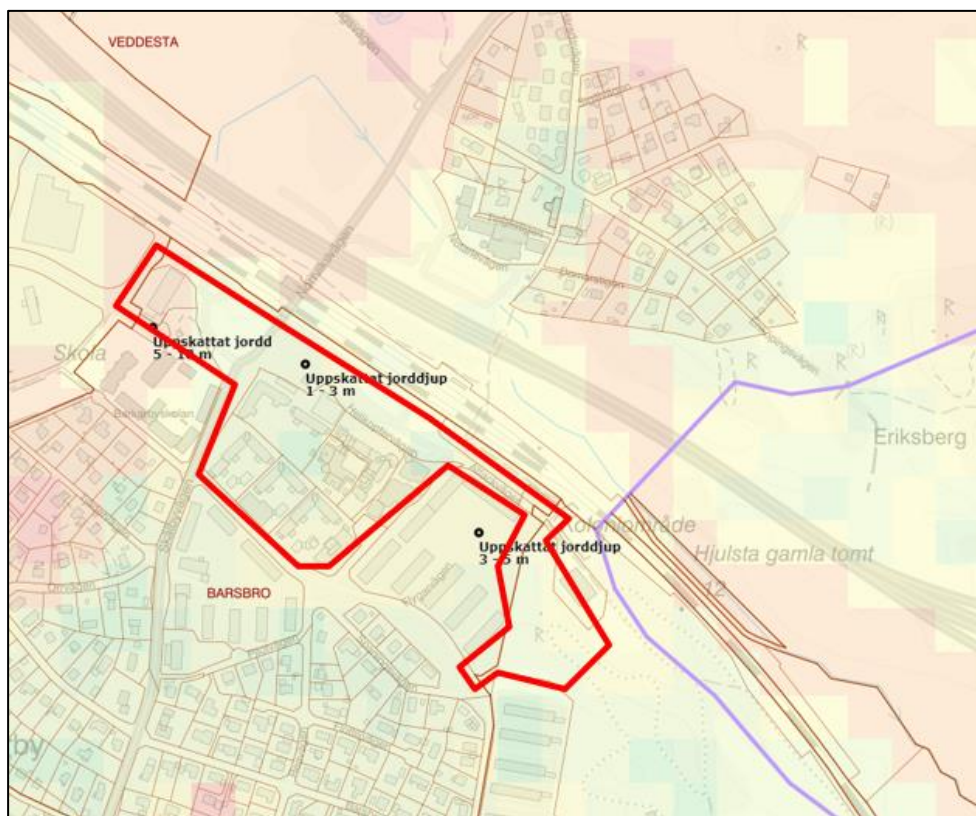
Figur 5. Jorddjupskarta för planområdet (SGU, 2020b).

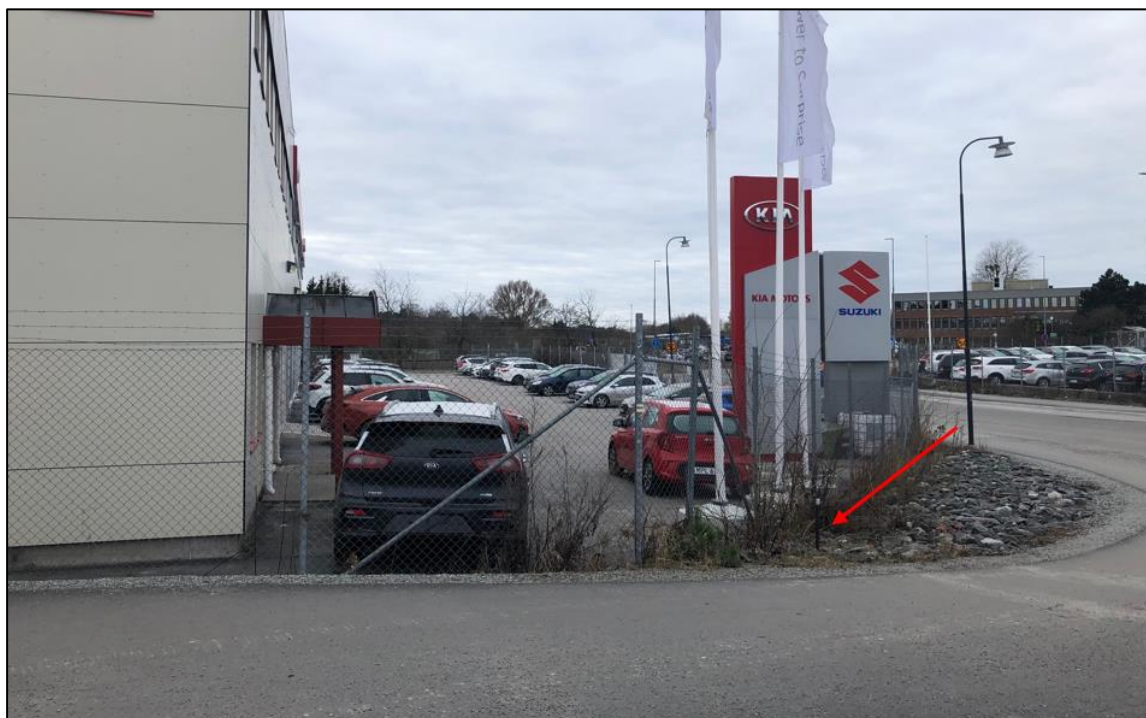
Figur 6. Placering av grundvattenrör 20M02-GV. Veddestavägen syns till höger i bild. Vy från norr.

Grundvattennivån mättes till ca 3,9 meter under markytan (+8,6 i höjdsystem RH2000) i 20M02-GV. Tillrinningen i grundvattenröret var mycket dålig och provvolymen räckte ej för att utföra analys av dioxiner. I samband med provtagning observerades oljefilm på vattenytan.

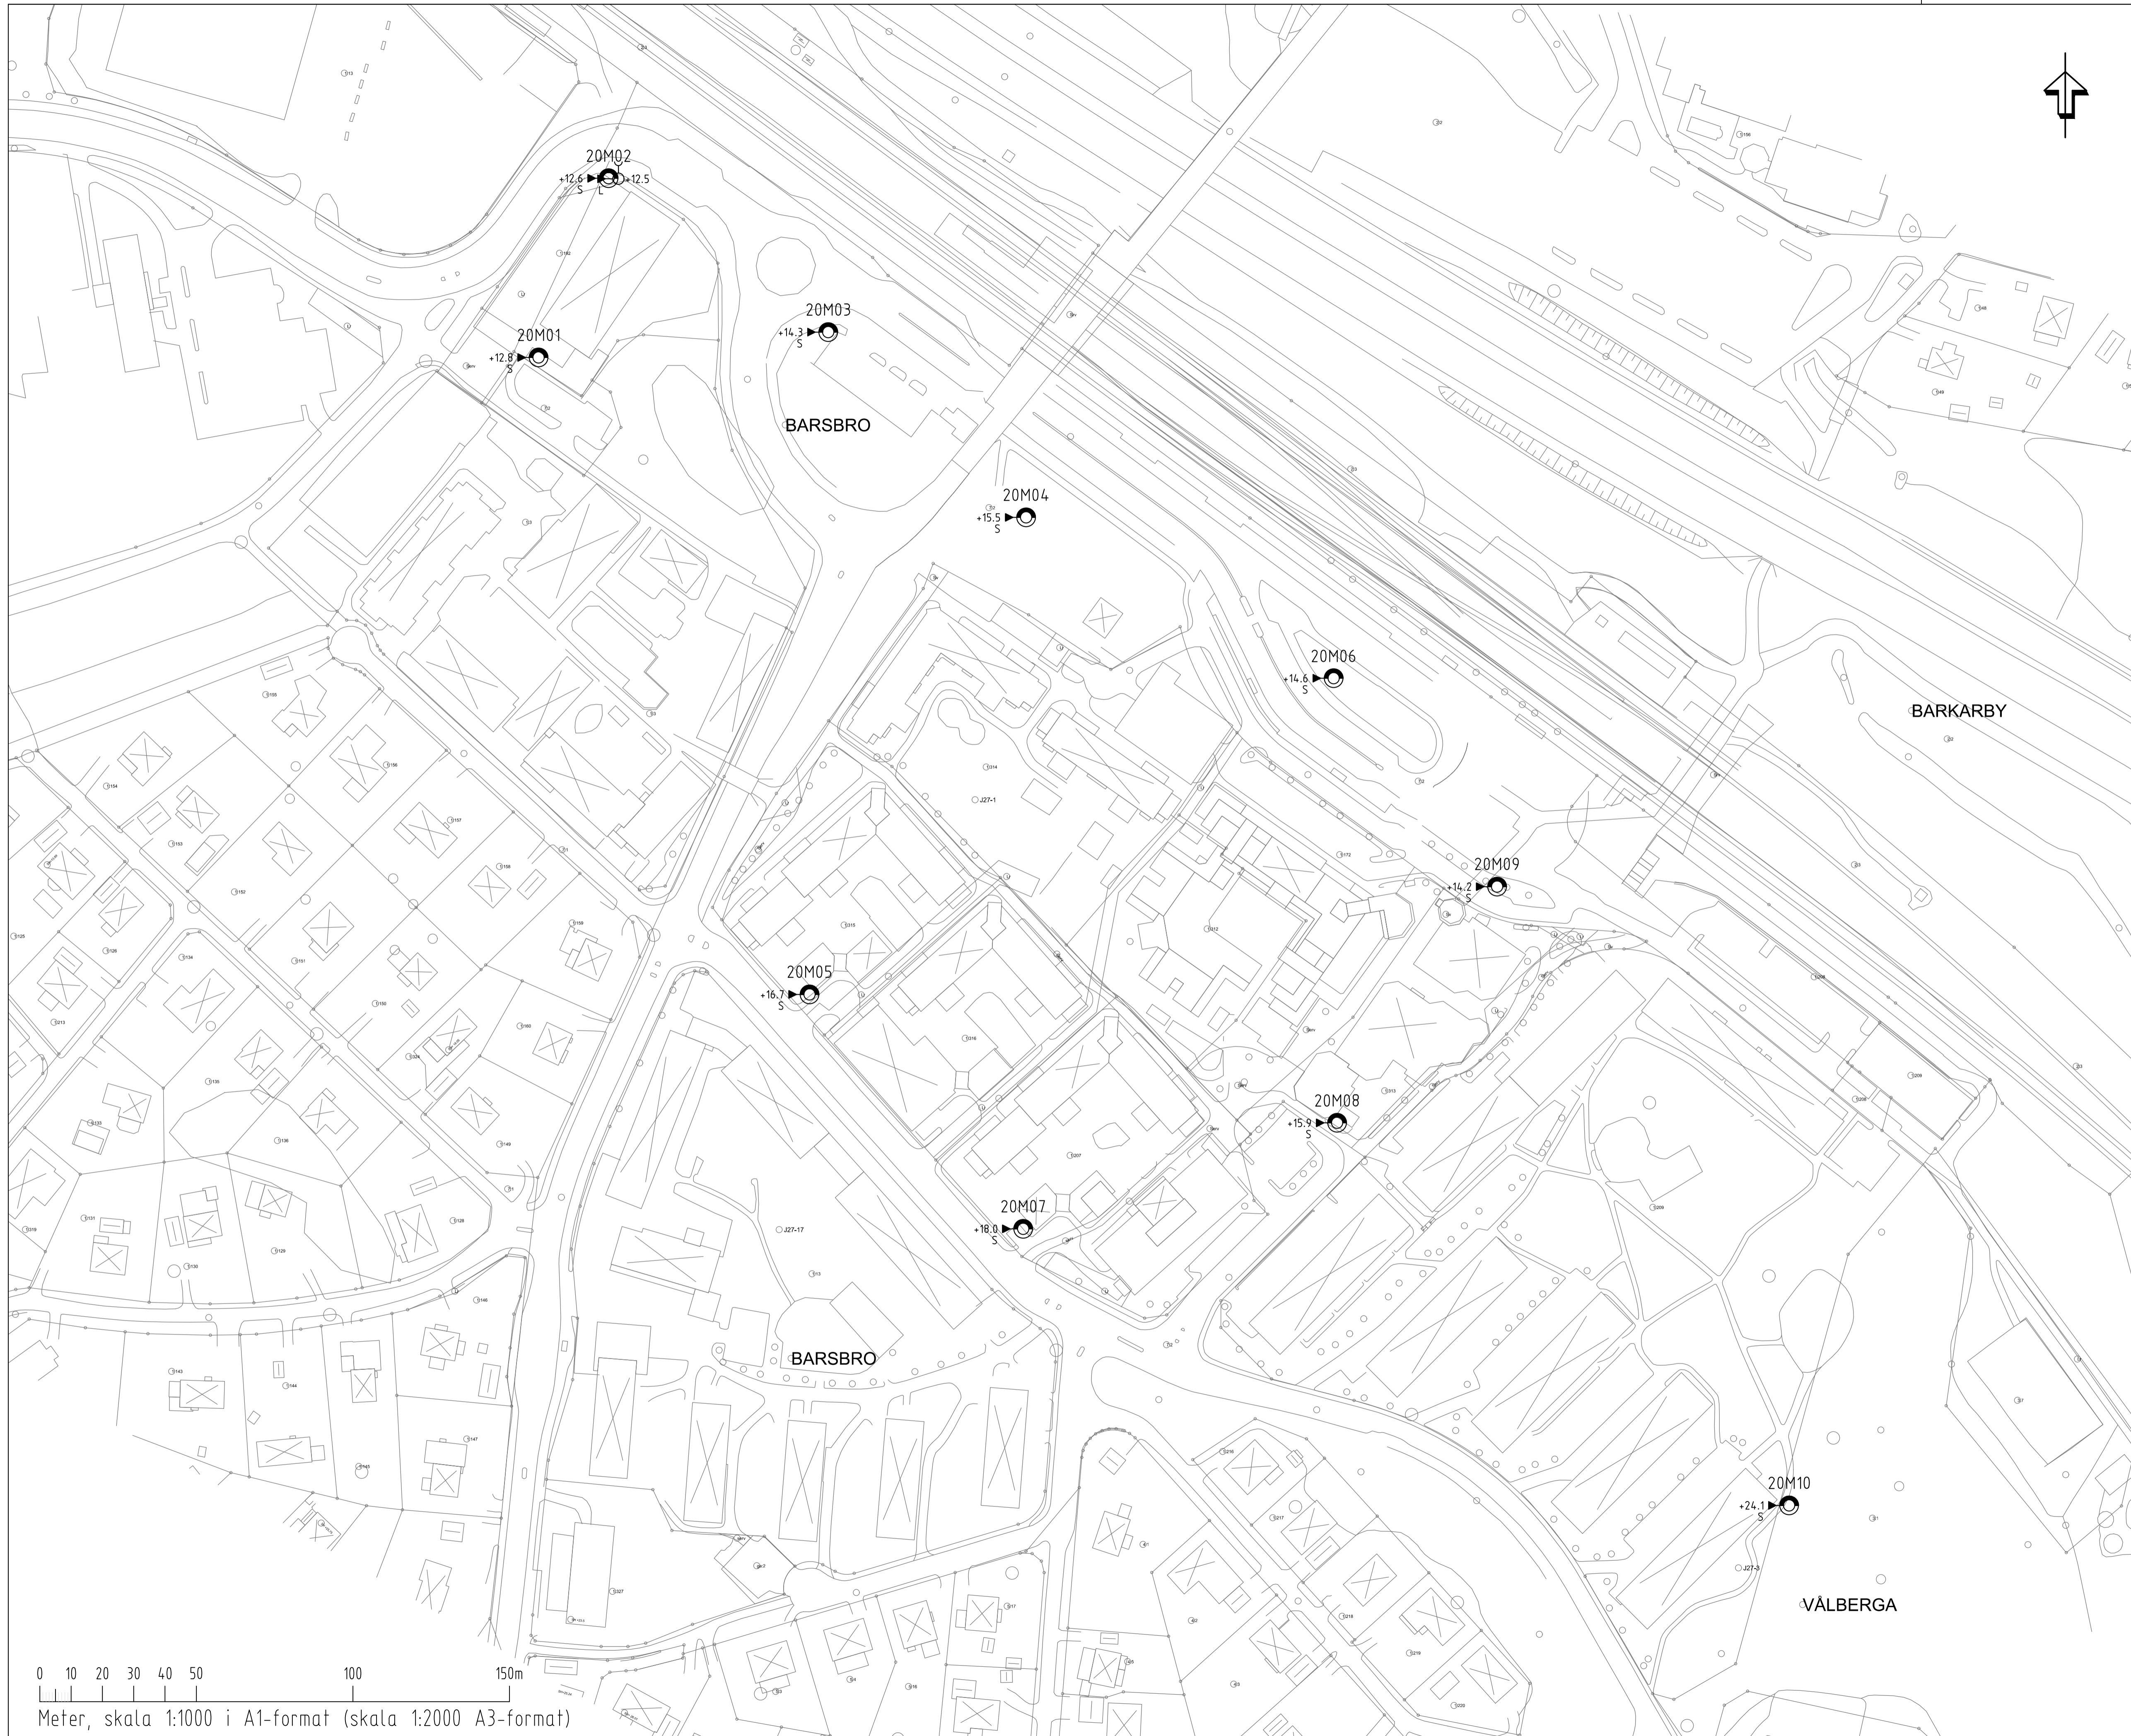
Situationsplan med provtagningspunkter

Placeringen av provtagningspunkterna redovisas i situationsplanen i Bilaga 1 och fältprotokoll redovisas i Bilaga 2.
