PM GEOTEKNIK

STÄCKETFLÄCKEN, JÄRFÄLLA KOMMUN

UPPRÄTTAD: 2017-12-01

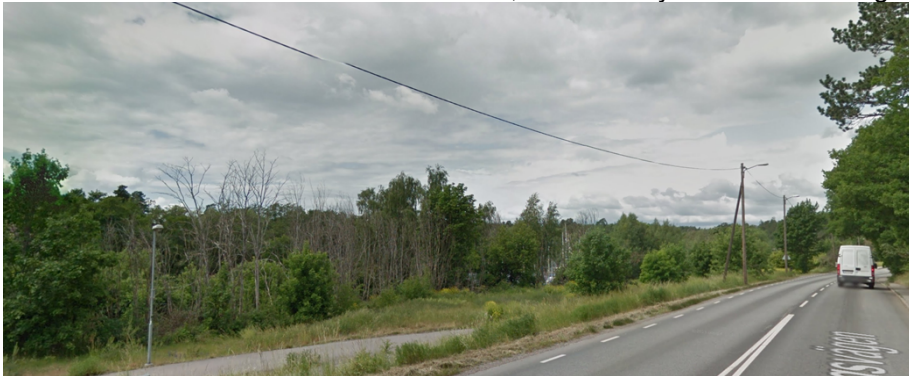
Figur 2 Ytbeskaffenhet inom områdets sydöstra del (Område A). Källa: Google Streetview (171114)

Ytbeskaffenheten inom det aktuella området är varierande men består till största delen av grönområden i form av gräsytor, träd, buskar samt övrig växtlighet. Inom området finns även asfalterade ytor, i form av en gång och cykelväg, som löper parallellt med Enköpingsvägen, vilket kan ses i Figur 2 samt Figur 3. I områdets sydvästra del, vid småbåtshamnen samt i områdets norra del, domineras ytbeskaffenhet av grus.

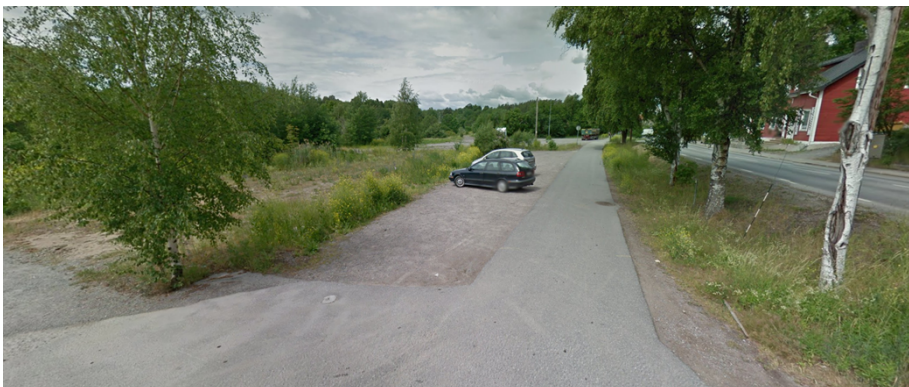
Figur 3 Ytbeskaffenhet i områdets norra del (Område C), närmast Enköpingsvägen. Källa: Google Streetview (171114)

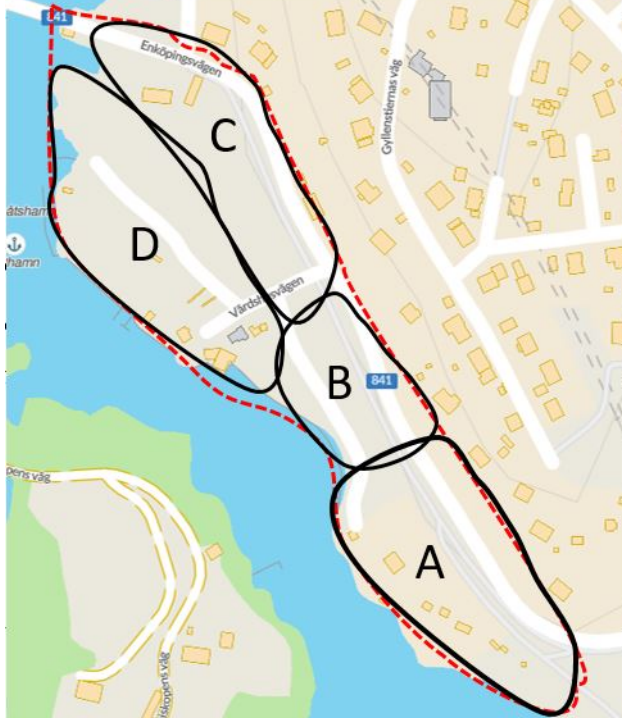
Jordlagerföljden varierar inom det aktuella området och har därför delats upp i 4 delområden, Område A, B, C och D, Figur 4.

Figur 4 Områdesindelning som gjort för det aktuella området.

Område A:

I område A kan jordlagerföljden generaliseras till:

- Fyllnadsmaterial
- Lokalt förekommande lerskikt
- Friktionsjord
- Berg

Mäktigheten på det översta fyllnadslagret varierar mellan 0,5 till 2 meter. Under fyllnadsmaterialet förekommer lokalt tunna lerskikt med mäktighet på omkring 0,2 till 0,4 meter. Den underlagrande friktionsjorden är omkring 15 meter mäktig och bitvis blockig, med blockstorlekar upp till 1 meter. Djup till berg varierar mellan 16 till 17 meter.

Område B:

I område B kan jordlagerföljden generaliseras till:

- Fyllnadsmaterial
- Sand och siltlager
- Lera
- Friktionsjord
- Berg

Mäktigheten på det översta fyllnadslagret är cirka 1 meter mäktigt. Under fyllnadsmaterialet förekommer sand och siltlager med cirka 0,5 meters mäktighet. Det underlagrande lerlagrets mäktighet varierar mellan 1 till 5 meter. Friktionsjorden under lerlagret bedöms vara omkring 10 meter mäktigt. Djup till berg bedöms vara omkring 16 till 17 meter.

Område C:

Jordlagerföljden i delområde C är lik den i delområde A och kan generaliseras till:

- Fyllnadsmaterial
- Lera
- Friktionsjord
- Berg

Mäktigheten på det översta fyllnadslagret varierar mellan 1 till 4 meter. Under fyllnadsmaterialet finns lera med 1 till 2 meters mäktighet. Lerlaget underlagras av friktionsjord med 8 till 14 meters mäktighet. Friktionsjorden är bitvis blockig, med blockstorlekar upp till 0,3 meter. Djup till berg varierar mellan 16 till 17 meter.

Område D:

I område D kan jordlagerföljden generaliseras till:

- Fyllnadsmaterial
- Silt
- Lera
- Friktionsjord
- Berg

Mäktigheten på det översta fyllnadslagret varierar mellan 1 till 1,8 meter. Under fyllnadsmaterialet finns siltlager med 0,2 till 0,5 meters mäktighet. Siltlaget underlagras av lera med 2,2 till 7 meters mäktighet. Leran klassificeras med avseende på odränerad skjuvhållfasthet som extremt låg – mycket låg och vidare även som högsensitiv kvicklera. Utförda provtagningar visar även på att leran är varvig och ställvis sulfidhaltig med inslag av silt.

Under leran återfinns friktionsjord med en bedömd mäktighet på mellan 7 till 10 meter. Djup till berg bedöms vara omkring 16 till 17 meter.

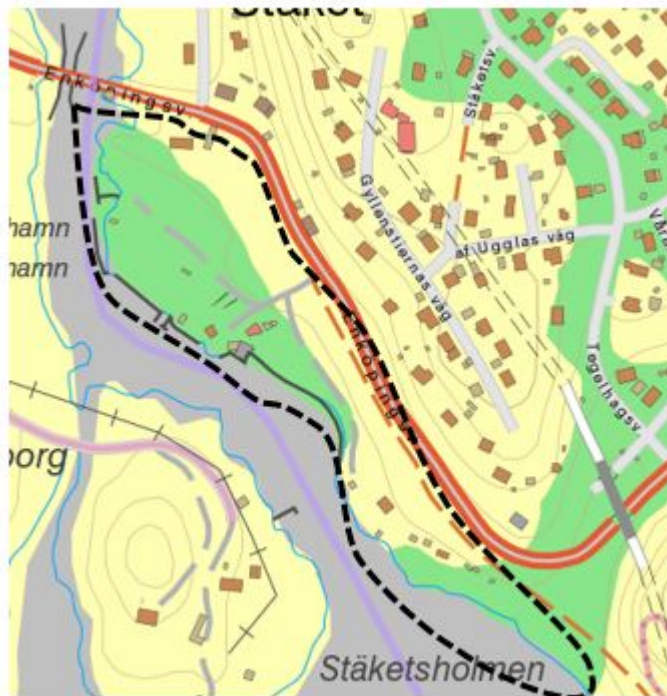
Lokalt omhändertagande av dagvatten bedöms enligt SGUs genomsläpplighetskarta vara låg (grönt) till medelhög (gul) inom aktuellt område, Figur 7.

Figur 7 Översiktskarta som visar genomsläppligheten inom det aktuella området. Grönt = Låg genomsläpplighet. Gult = Medelhög genomsläpplighet. Kartan genererad från www.sgu.se (171114)
