DAGVATTENUTREDNING FÖR DETALJPLAN VEDDESTA 2:23, JÄRFÄLLA KOMMUN

Status
Slutversion

Beställare
Veddesta Sverige HC-huset AB

Datum
2021-05-18

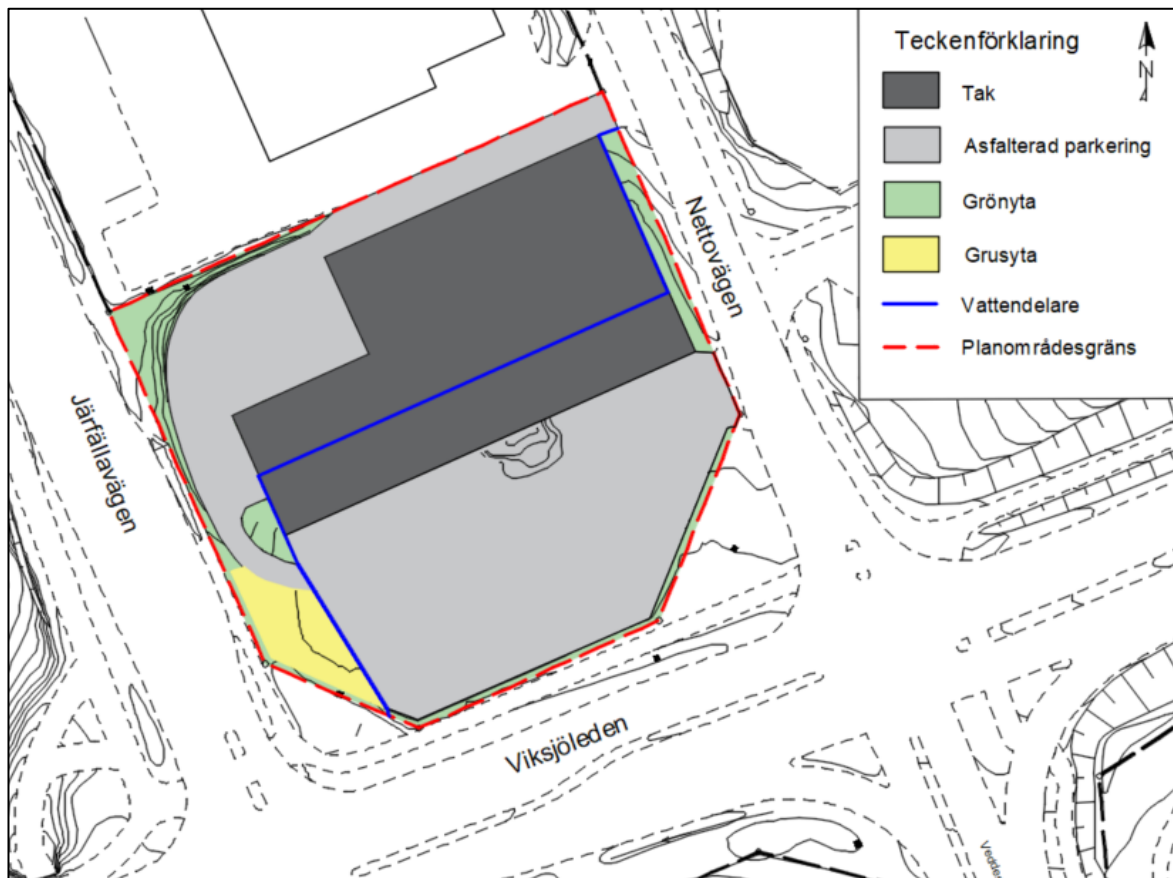
Planområdet har delats upp i två mindre delavrinningsområden baserat på höjder och hur vattnet avleds från byggnadens tak, se Figur 3-2. Byggnaden som står på fastigheten leder vatten via stuprör till både parkeringsplatsen i söder och den norra delen av planområdet.

Figur 3-2. Beskrivning av detaljplaneområdets nuvarande markanvändning och delavrinningsområden.

Planområdet utgörs av fastigheten Veddesta 2:23 som består av en yta på ca 7 000 m². Området består huvudsakligen av industribebyggelse och asfalterade parkeringsplatser. Byggnaden som idag står på fastigheten kallas för HC-huset. Enligt nu gällande detaljplan ska 10 % av fastighetens areal vara planterad med träd och buskar och förgårdsmarken, särskilt mot Järfällavägen, ska hållas grön (Bohman, 2021). Enligt ytberäkningar för markanvändningen uppnås inte detta då grönytorna har beräknats utgöra ca. 8 % av fastighetens totala yta, se avsnitt 5.2. Planområdets nuvarande markanvändning visas i Figur 3-2.

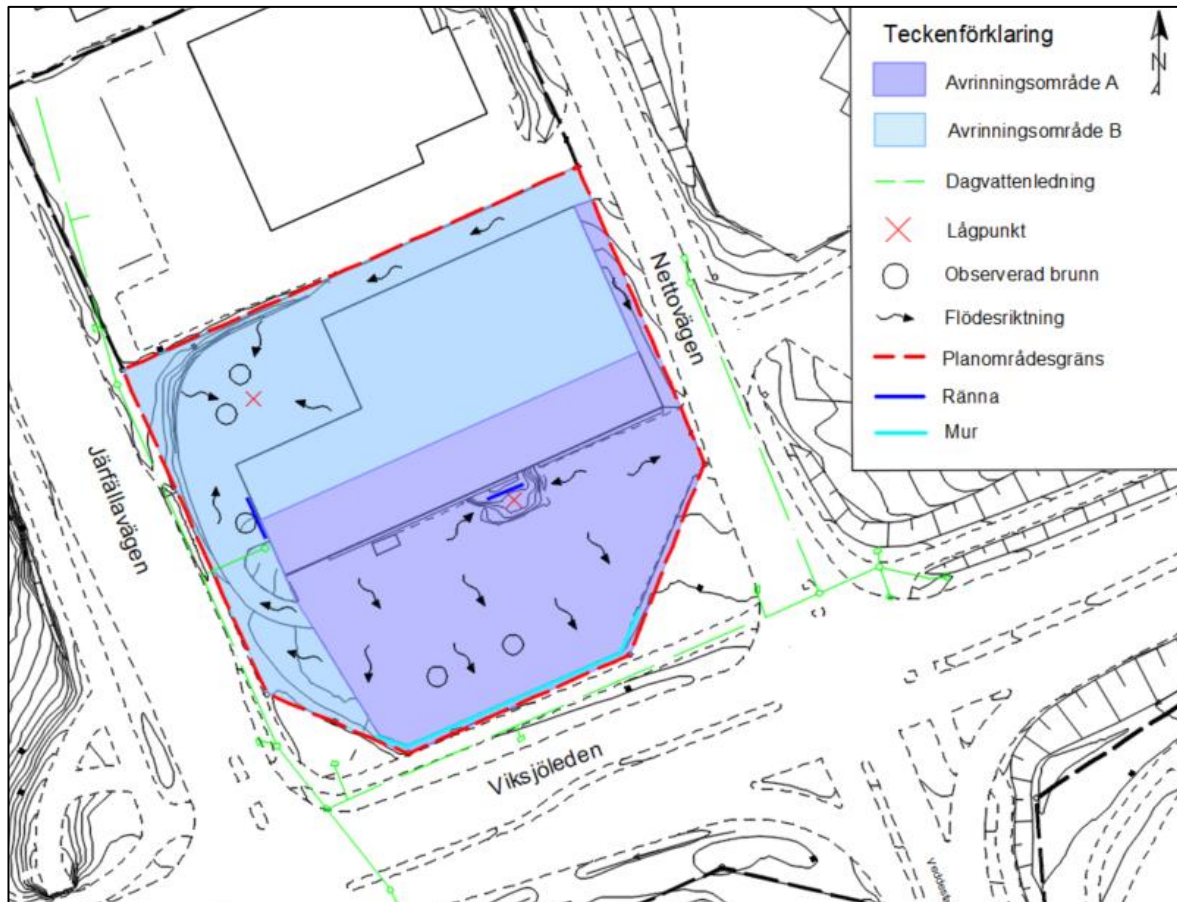
Befintligt dagvattennät ansluter till fastigheten i västra delen av planområdet, vid byggnadens västra gavel. Vid platsbesök 2021-02-17 observerades fem brunnar inom planområdet. Ungefärlig placering av brunnarna redovisas i Figur 3-3. En ränna observerades vid slutet av trappan som finns intill byggnadens södra sida samt en ränna intill husets västra gavel där det finns en biltvätt. Det finns en oljeavskiljare i gatan utanför biltvätten, vid husets västra gavel. Oljeavskiljaren har en volym på 600 liter (Wavin Certaro NS 6/600). Ingen detaljerad information om det befintliga ledningsnätet inom fastigheten har erhållits, men det antas att brunnarna och rännorna leder vatten till oljeavskiljaren och slutligen till servisledningen.

Figur 3-3. Befintlig avvattning inom planområdet.

Ytavrinningen inom planområdet sker främst i södergående riktning. Vid platsbesök 2021-02-17 observerades en lågpunkt inom planområdets nordvästra del. Vatten kommer därmed att avrinna både mot lågpunkten och mot södra delen av området. En till lågpunkt observerades intill byggnadens södra sida där det finns en trappa ned till affärsverksamhet i källarplan. Nuvarande avrinningsituation utifrån höjdnivåer och iakttagelser vid platsbesök redovisas i Figur 3-3.

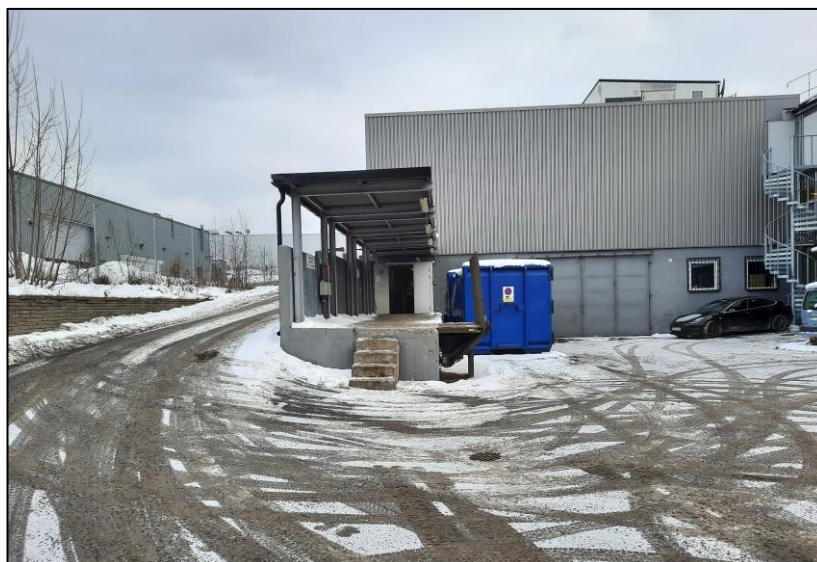
Figur 3-4 visar bild på lågpunkten i planområdets nordvästra del tagen vid platsbesök 2021-02-17. I figuren syns det tydligt att marken sluttar ned mot lågpunkten från planområdets nordöstra hörn, vid Nettovägen. Brunnen i lågpunkten syns också i figuren.

Figur 3-4. Bild på lågpunkten i planområdets nordvästra del. Bild tagen vid platsbesök 2021-02-17.

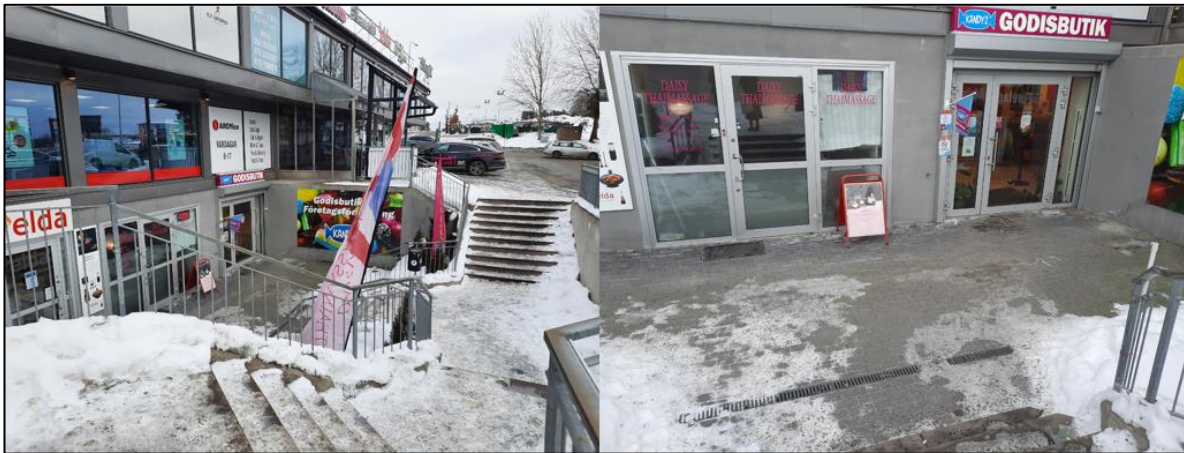
Lågpunkten som observerades intill byggnadens södra sida där det finns en trappa ned till källarplan visas i Figur 3-5. Figuren visar även rännan placerad i slutet av trappan.

Figur 3-5. Lågpunkten intill byggnadens södra sida. Vänster bild visar trappan ned till källarplan och höger bild visar placering av rännan. Bilder tagna vid platsbesök 2021-02-17.

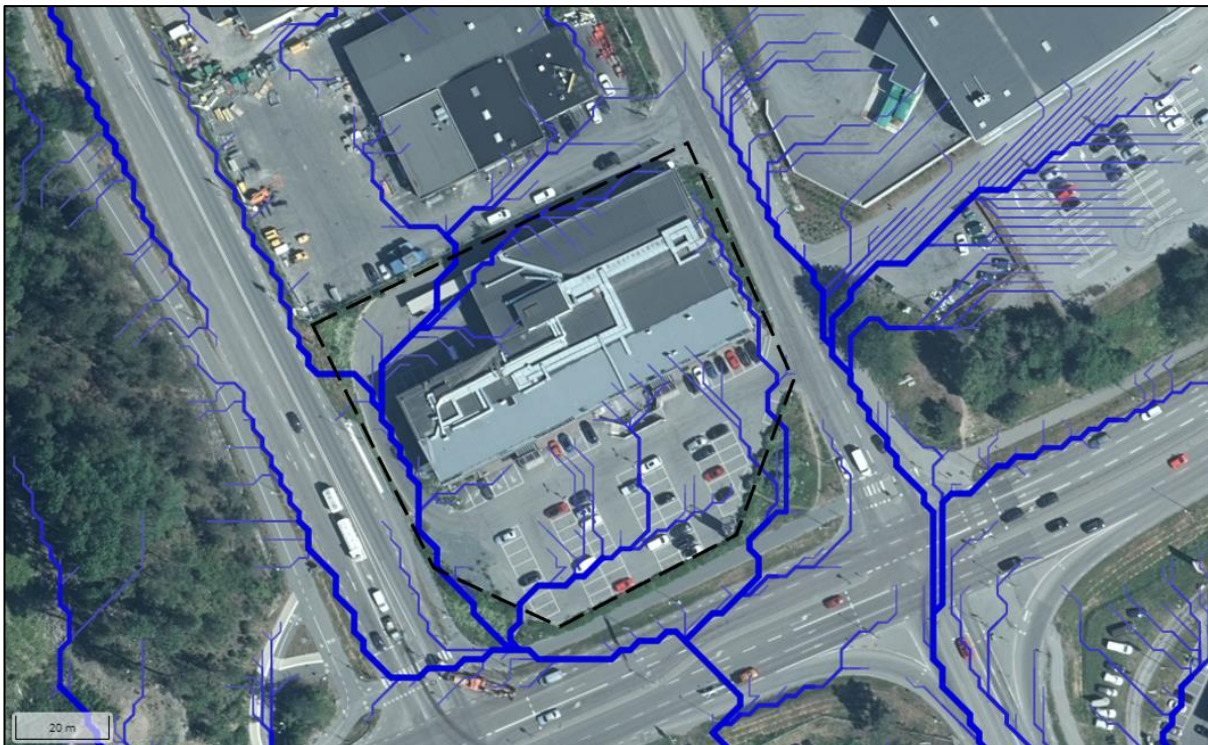
En avrinningsanalys över planområdet har även gjorts i verktyget SCALGO Live. Figur 3-6 visar den generella rinnriktningen inom planområdet då lågpunkterna har blivit fyllda med vatten (Depression-free Flow). Vatten kommer främst att avrinna från planområdets sydvästra hörn mot Viksjöleden då lågpunkten är fylld med vatten och ledningsnätet är fullt. Uppströms mindre liggande avrinningsområden kommer att påverka planområdet då vatten avrinner till planområdet enligt rinnvägar i Figur 3-6.

Figur 3-6. Avrinningsvägar från verktyget SCALGO Live. Ungefärlig planområdesgräns är markerad med svart streckad linje.

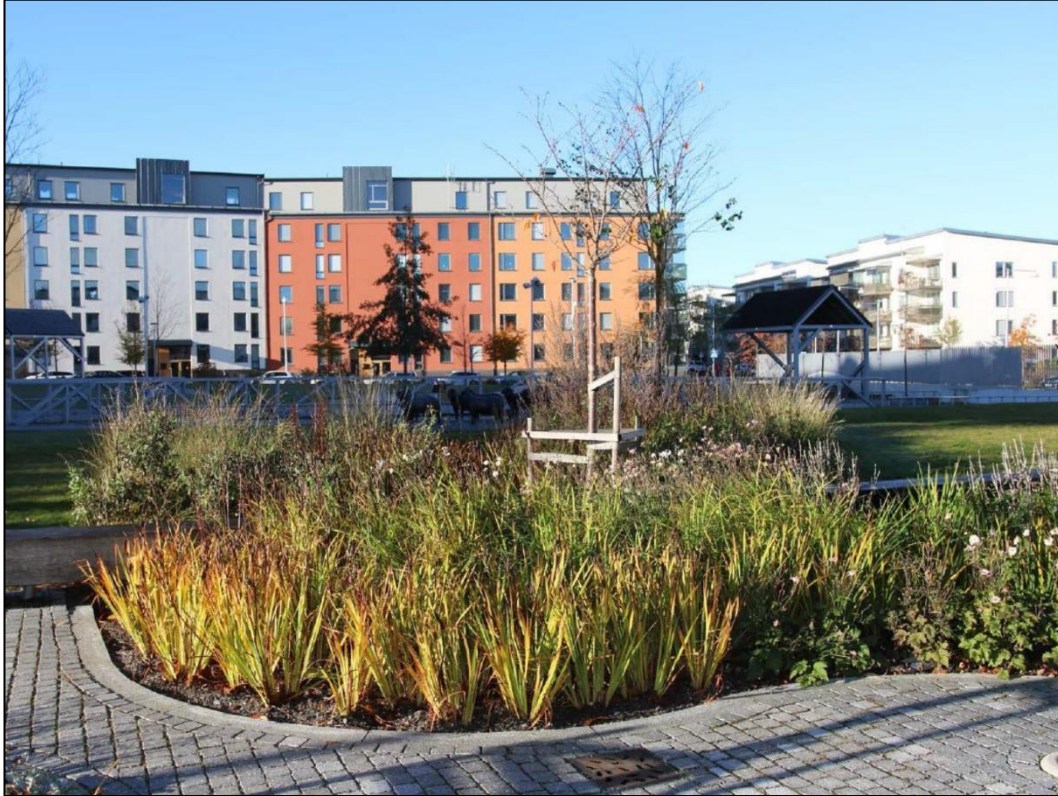
Figur 7-2. Exempel på nedsänkt växtbädd (Solna stad, 2017).

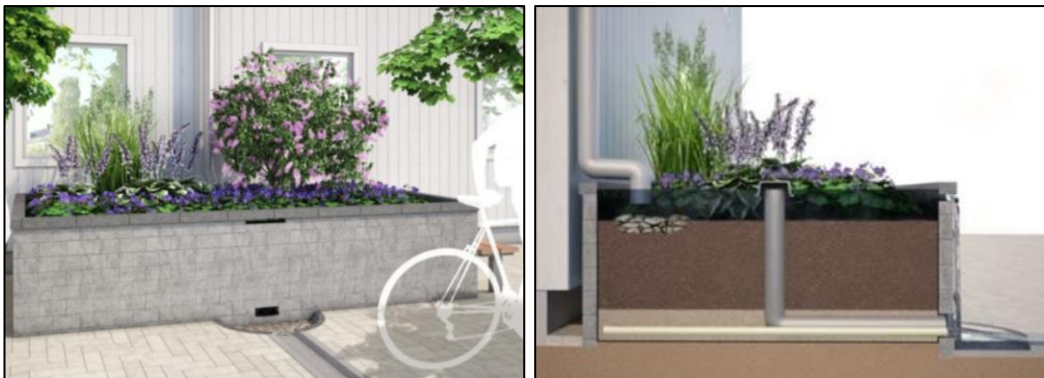
Figur 7-3. Exempel på upphöjd växtbädd som tar emot dagvatten från tak via stuprör (Vinnova, 2014).
